# **Hehlbach Langnau – eine Sünde der Vergangenheit**

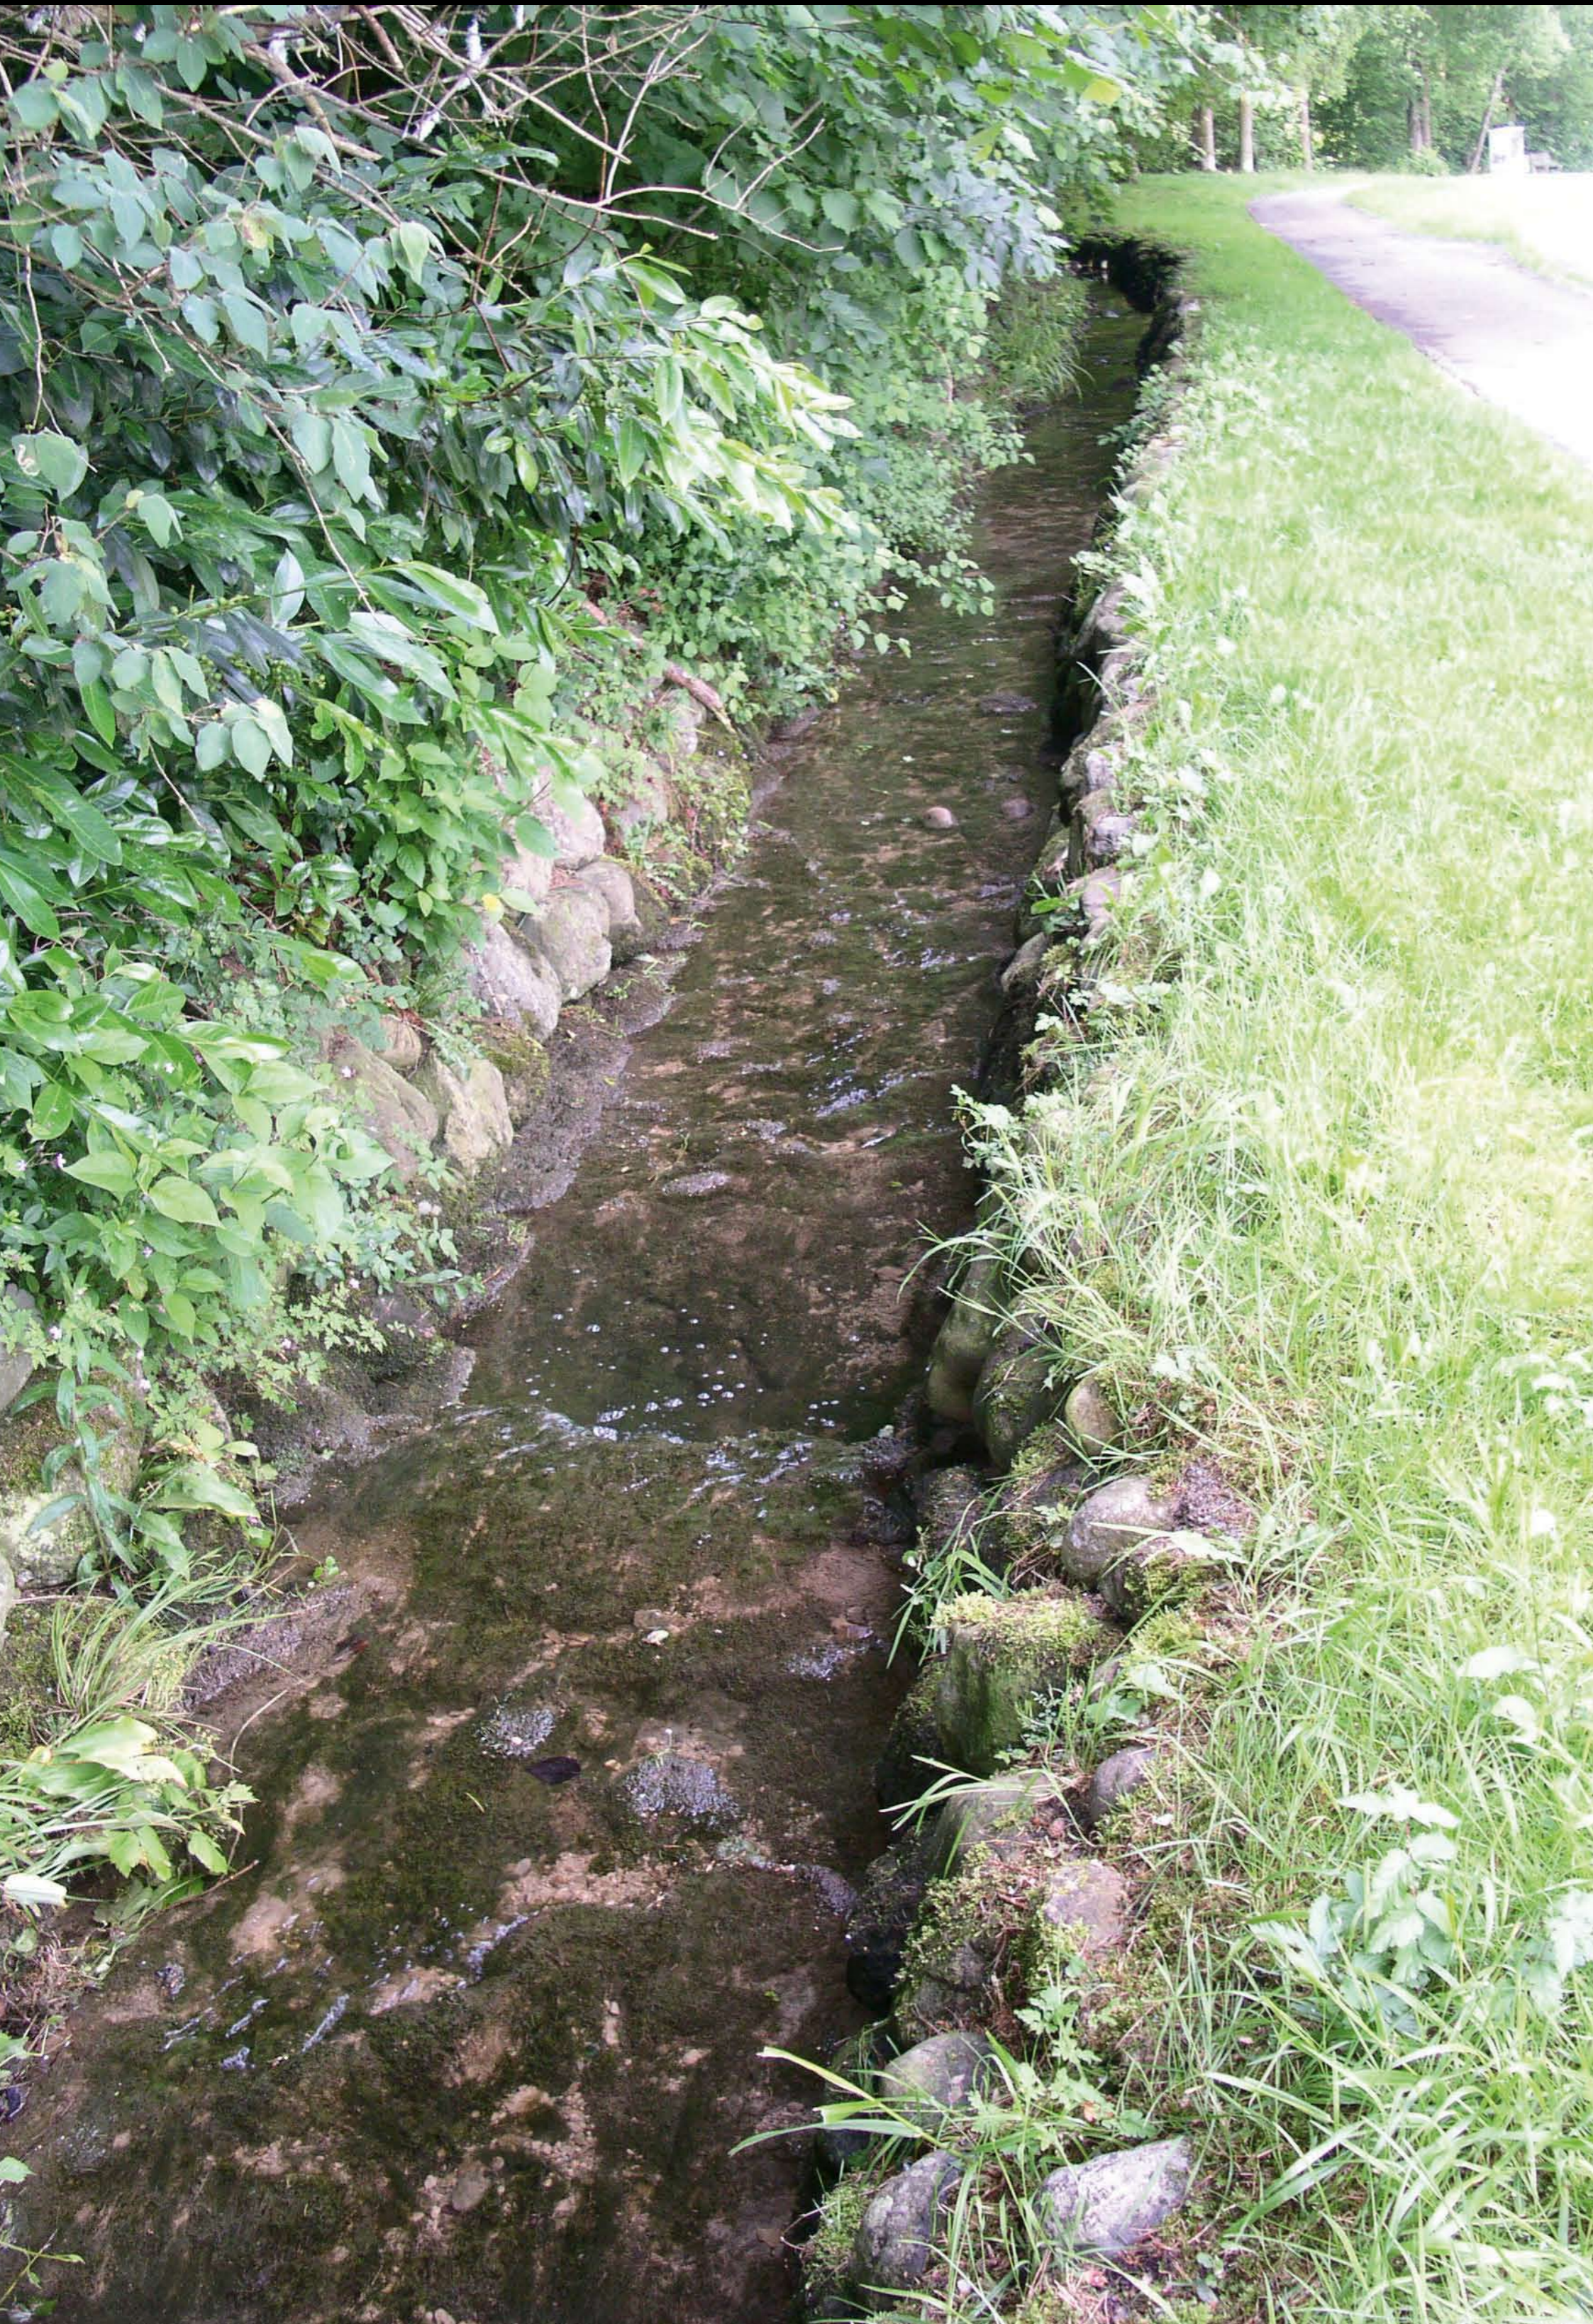
- Begradigter Bachlauf, eingezwängt in ein enges Korsett
- Betonierte Bachsohle
- Das Wasser fließt zu flach
- Ungenügende Uferbepflanzung, zu wenig Schatten
- keine Unterstände (Verstecke) für die Fische

Konsequenz:

- Verschlammung der Bachsohle infolge zu starker Wassererwärmung
- Lebensfeindlicher Raum für die Bachforelle

**Lebensfeindlicher  
Raum, keine  
Naturverlaichung  
möglich**
