## Fotodokumentation: Totholzstrukturen an der Sihl, vorgezogenes Teilprojekt

### Abschnitt 1

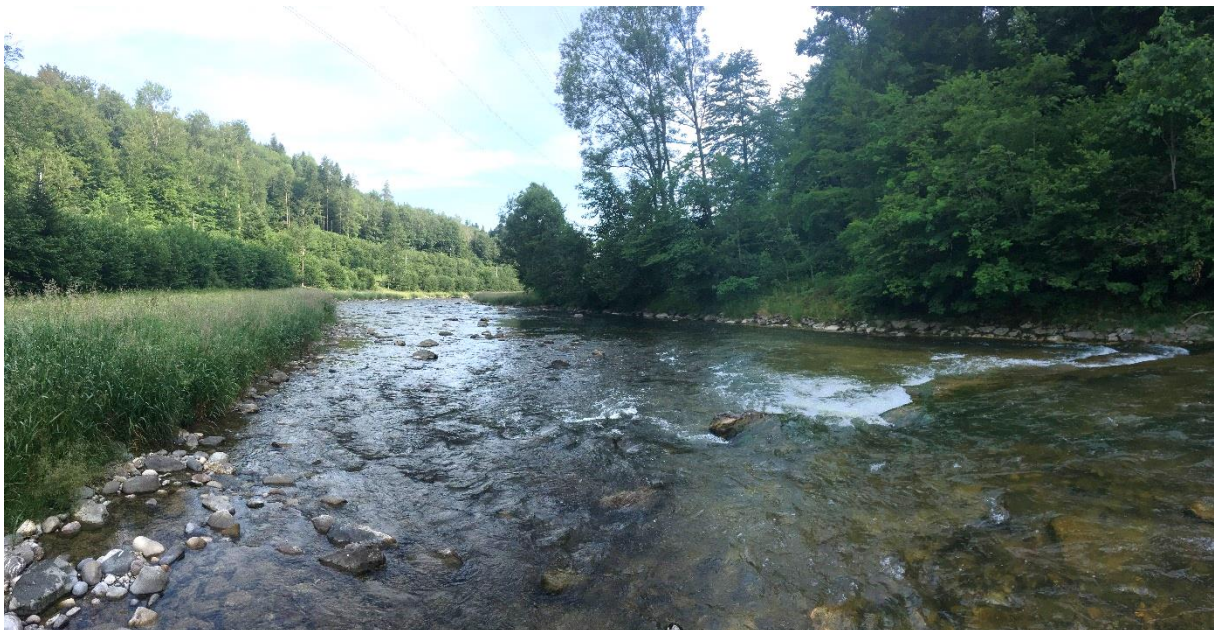
Abbildung 1: Vor dem Einbau. Links der Natursteinschwelle ist die gestützte Raubaumbuhne und rechts unterhalb am Ufer der Raubaum geplant.

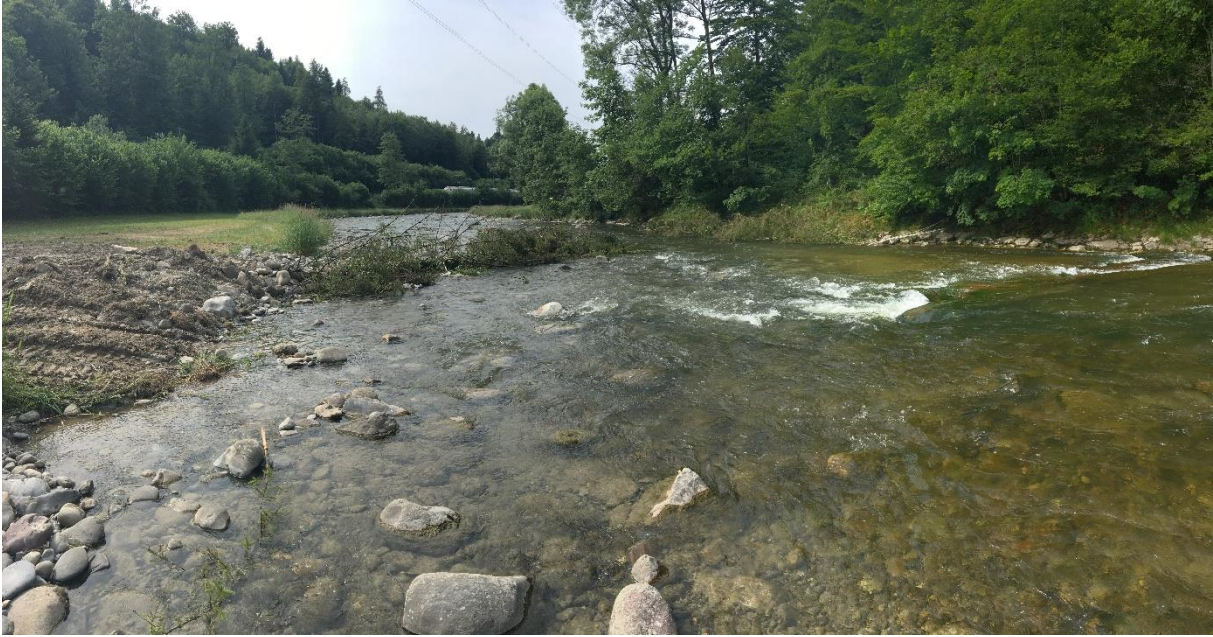
*Abbildung 2: Nach dem Einbau.*

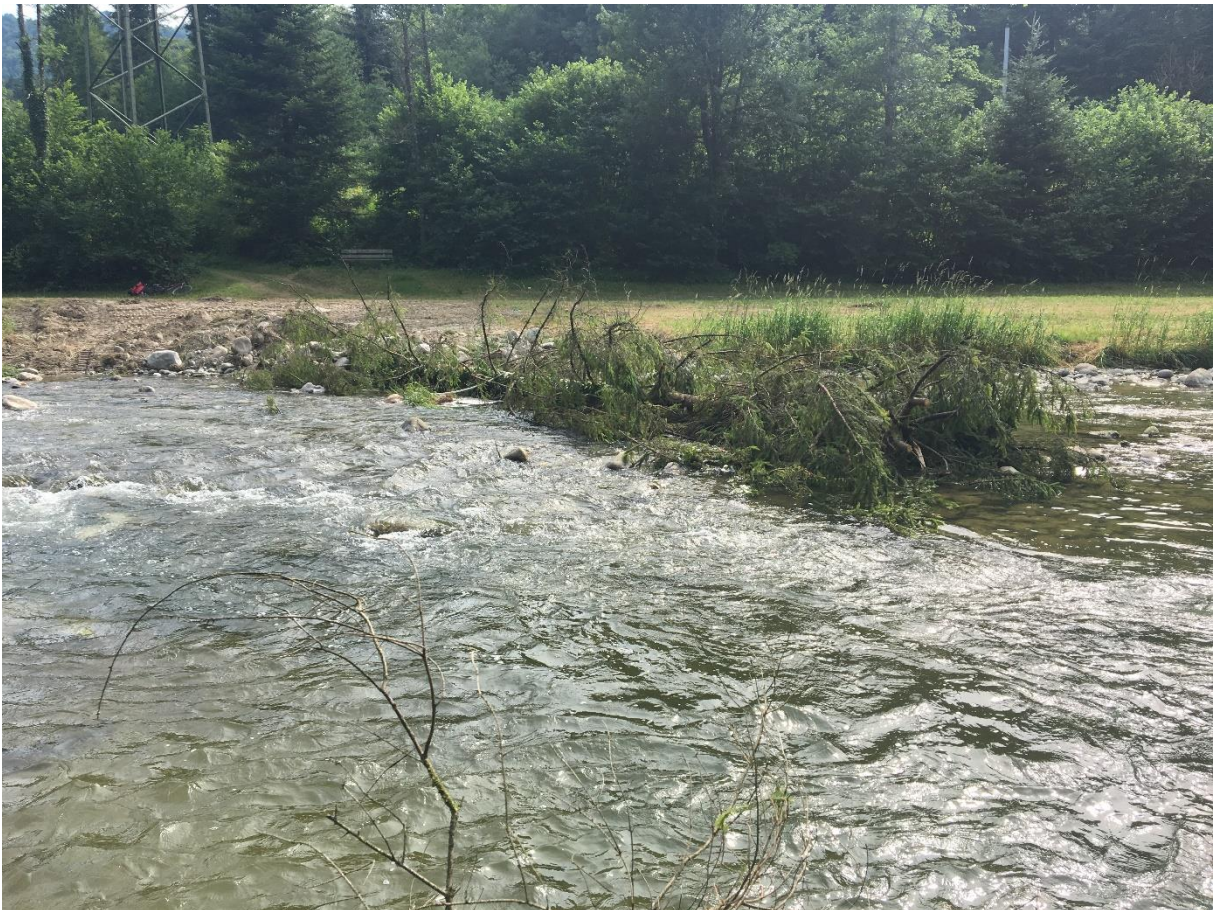
*Abbildung 3: Die weit in die Gewässermittle ragende Buhne bündelt die Strömung markant*

Die Zusammenarbeit mit Werner Herzog und seinem Team war hervorragend. Die Massnahmen wurden professionell umgesetzt und grosszügig dimensioniert. Die strömungslenkende Wirkung der gestützten Raubaumbuhnen wurde dank den weit in die Gewässermittle ragenden Einbau eher noch stärker als geplant. Herzlichen Dank für die gute Arbeit!

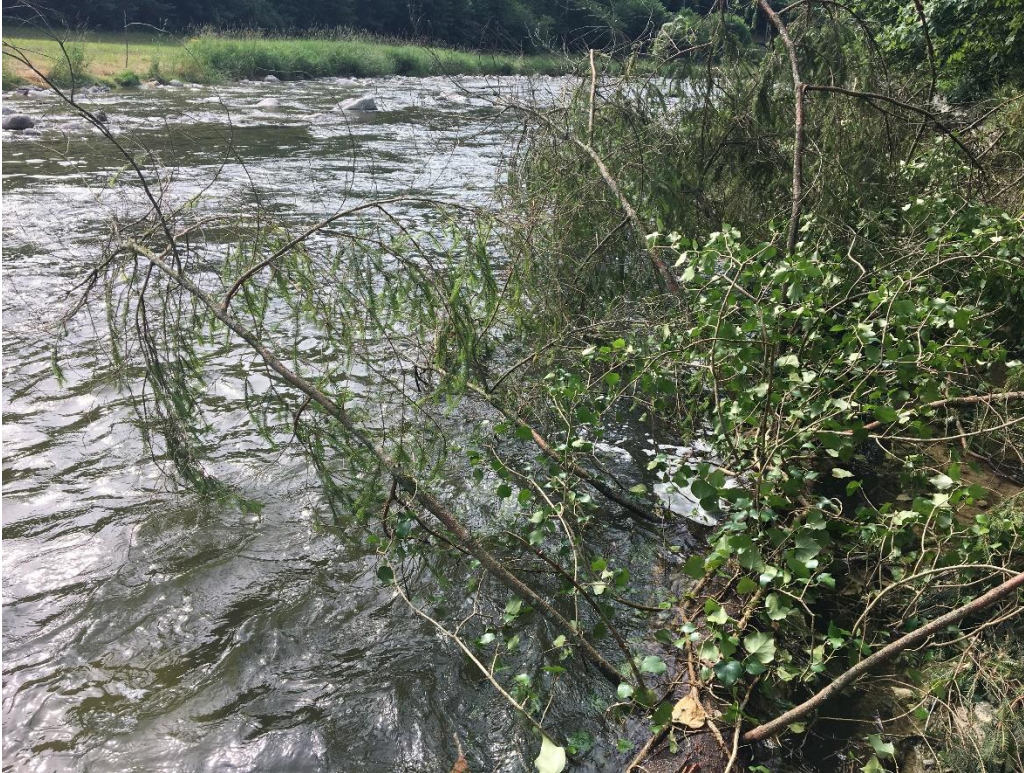
*Abbildung 4: Neue Unterstände beim Raubbaum rechts entlang dem Betonelement*

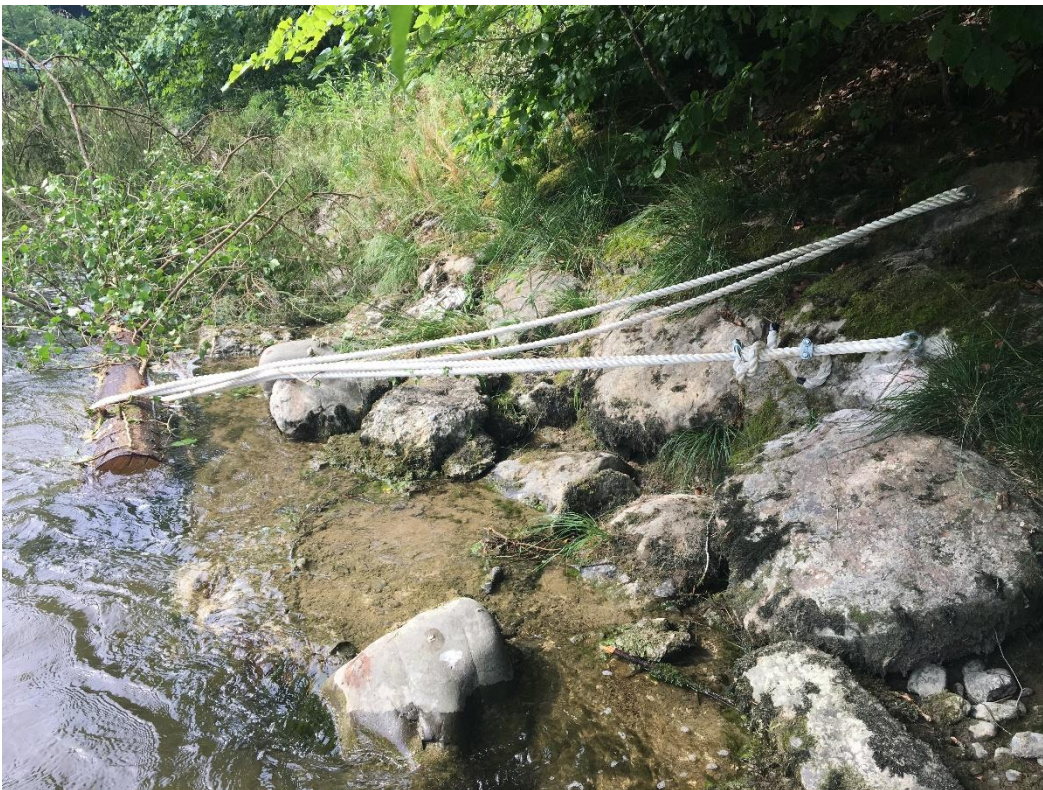
*Abbildung 5: Befestigung des Raubaums*

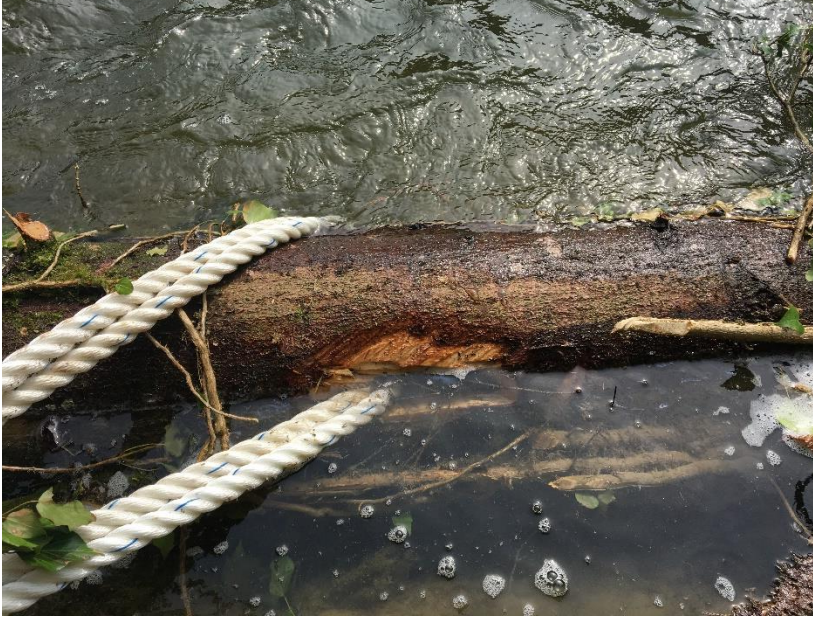
Abbildung 6: Mit Säge durchstochener Raubaum

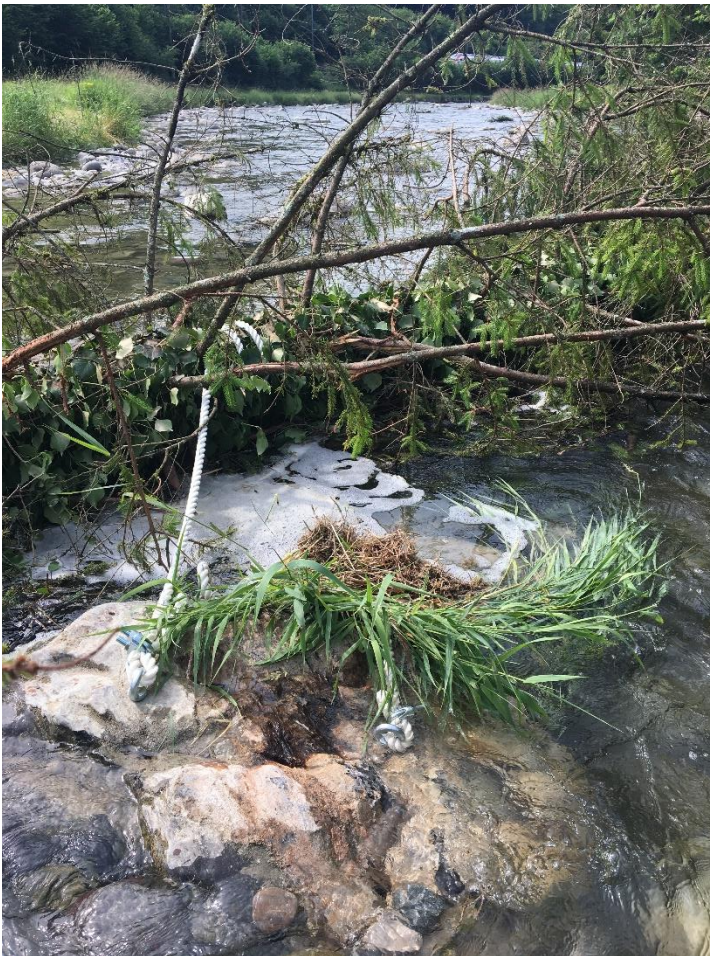
Abbildung 7: Befestigung der Raubaumbühne. Die Stämme wurden rund 6m weit ins Ufer eingegraben und mit einem 5m langen Stamm als «Toter Mann» rückgesichert

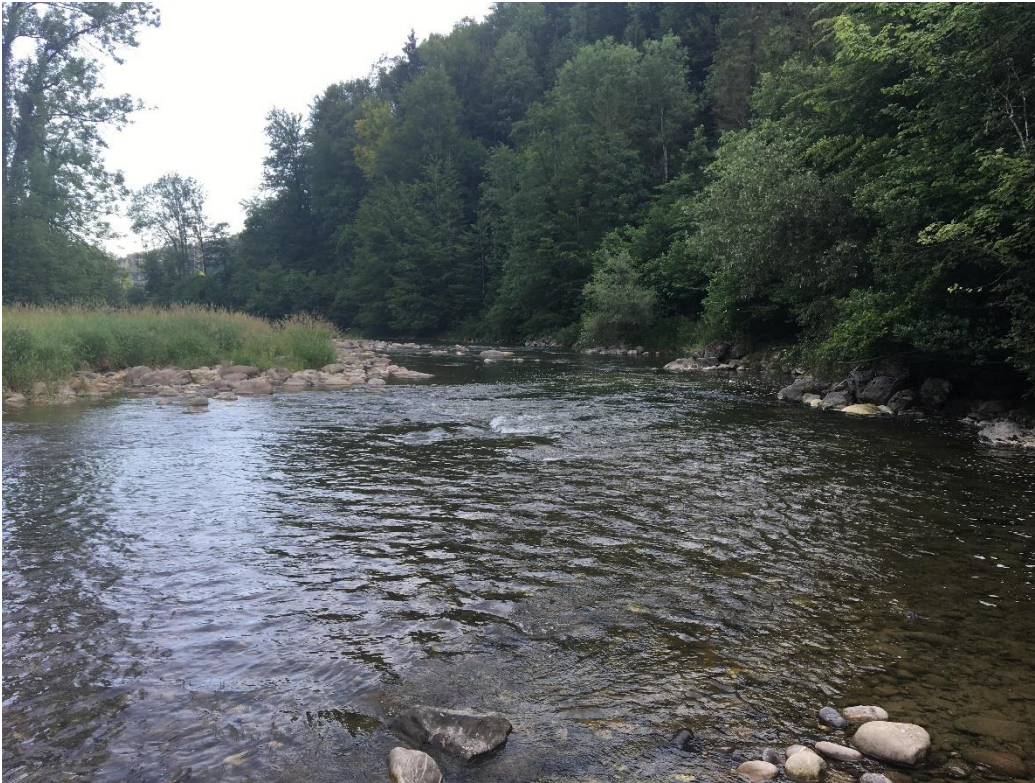
*Abbildung 8: Vor dem Einbau. Geplant war eine deklinante Raubaumbuhne links*

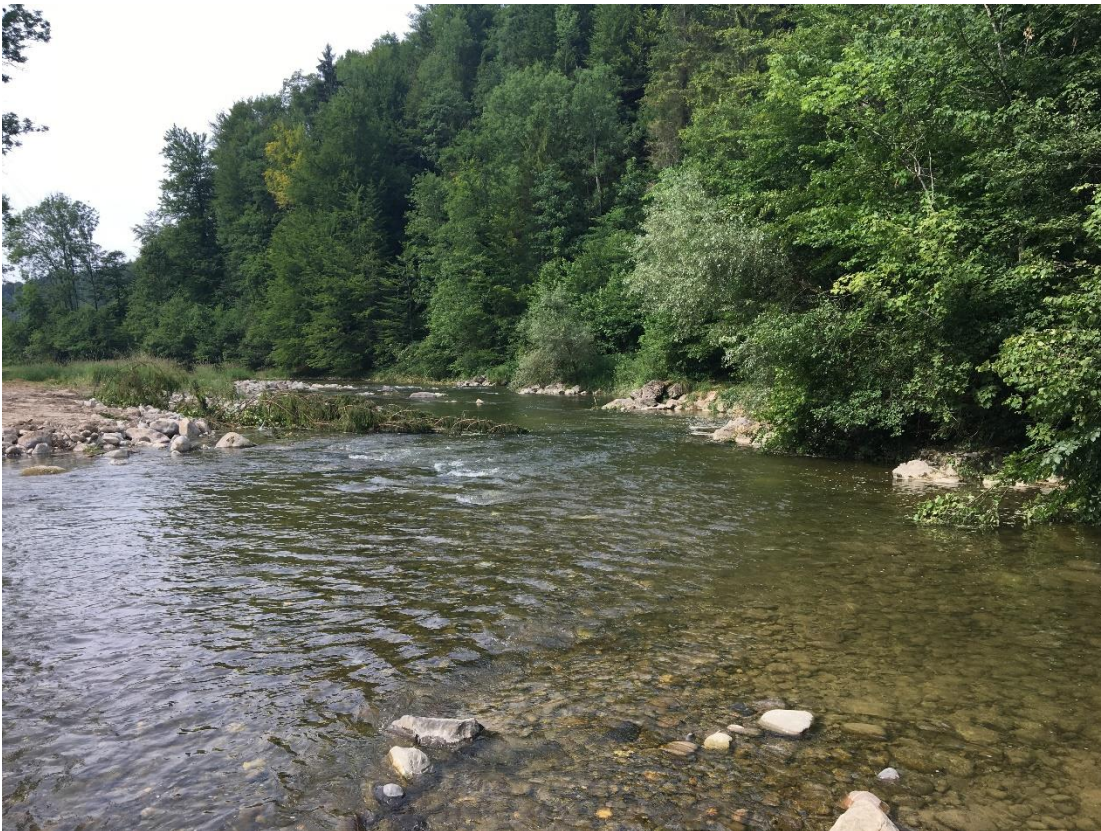
*Abbildung 9: Nach der Ausführung mit der nun inklinant verbauten Buhne*

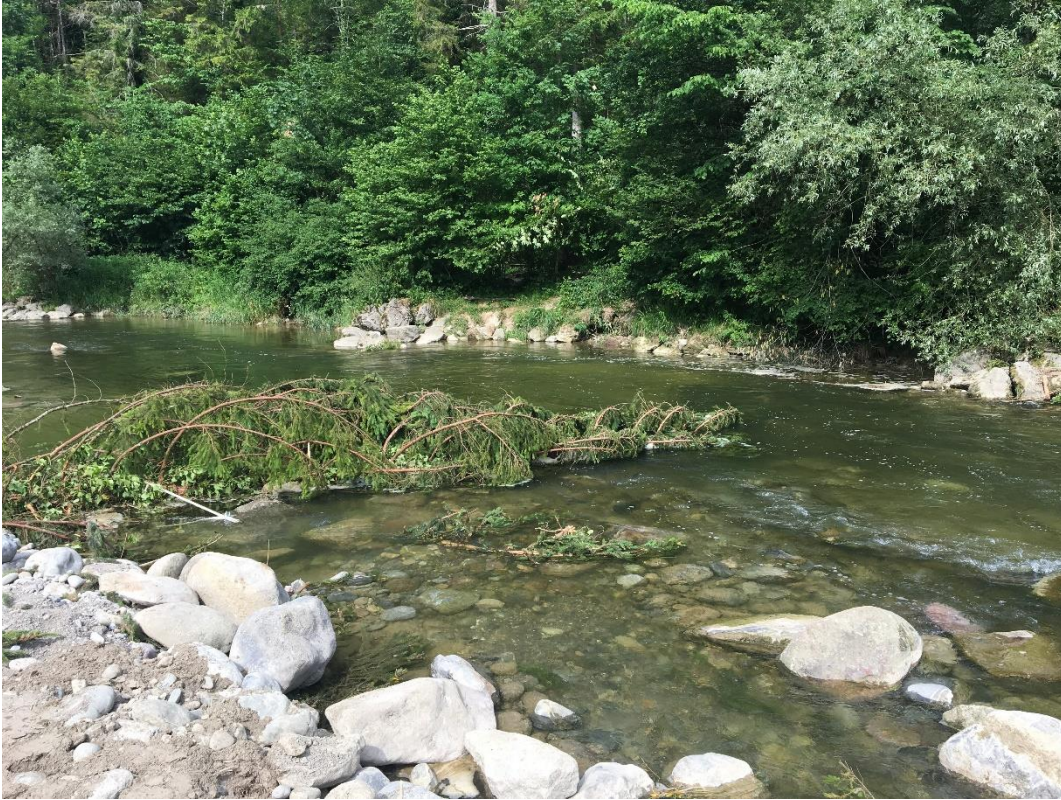
*Abbildung 10: Weit in die Strömung ragende Buhne*

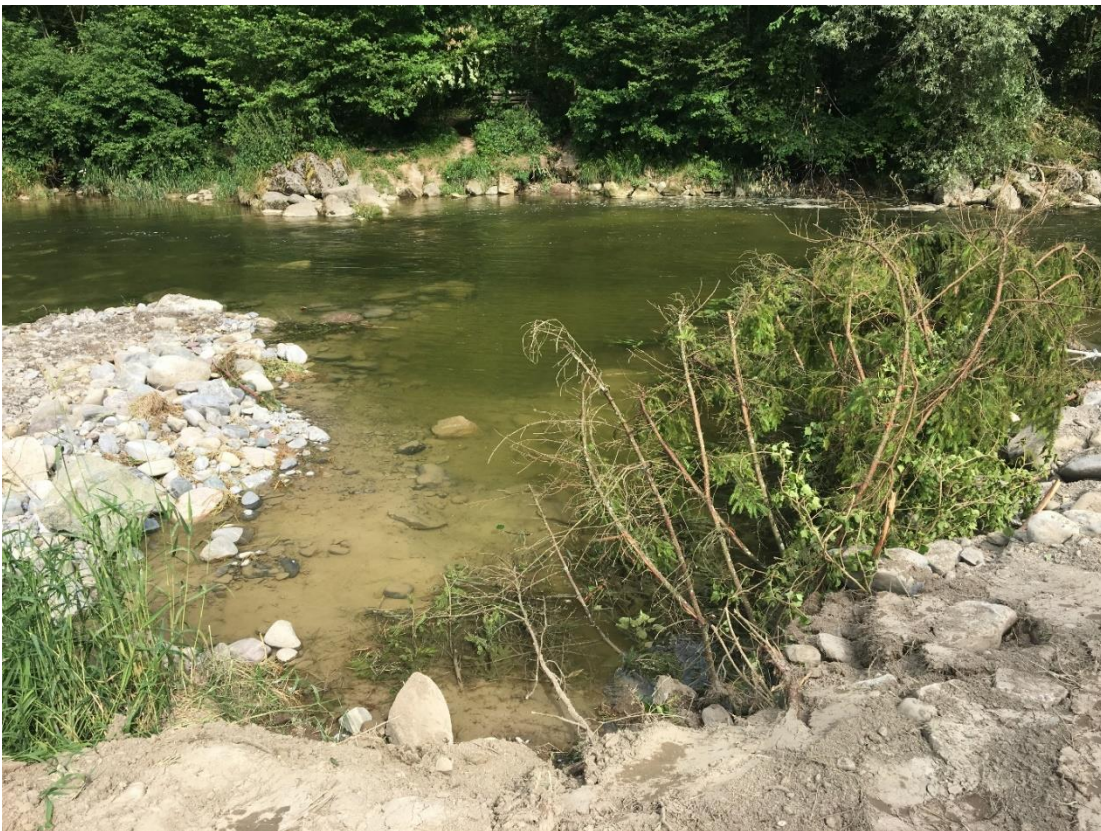
*Abbildung 11: Grosser ausgebaggerter Kolk unterhalb der Buhne. Schon nach kurzer Zeit ein Sammelplatz von zahlreichen kleinen Fischen*

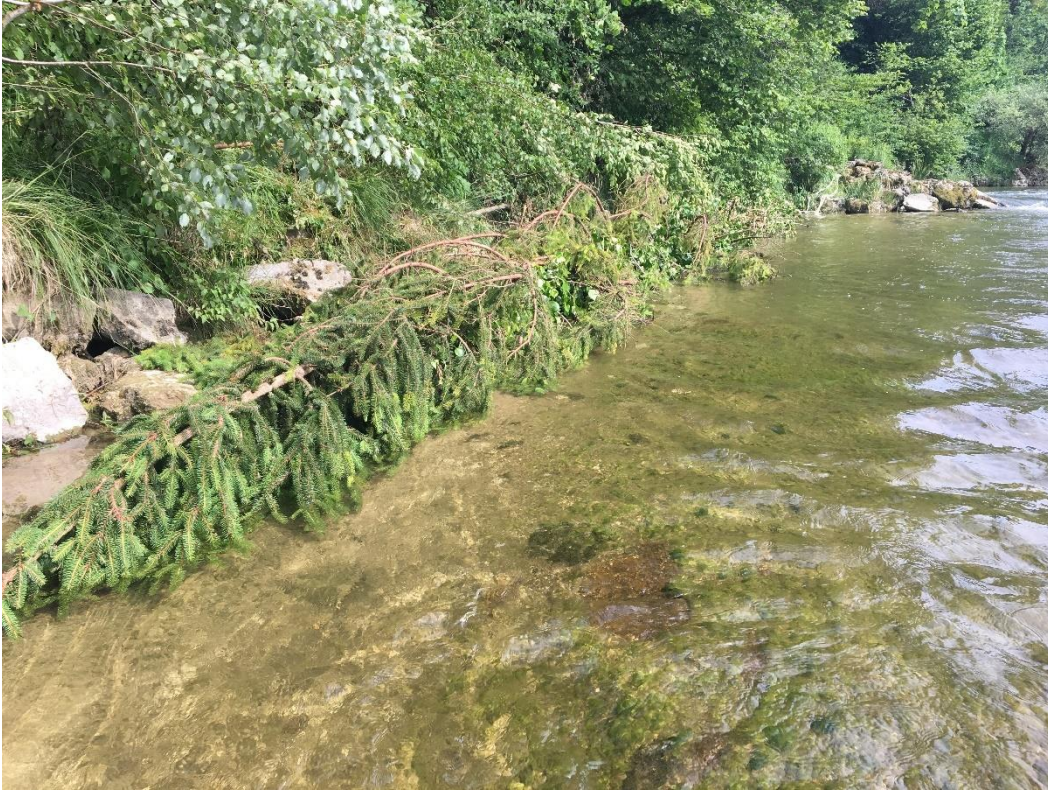
Abbildung 12: Raubaum auf der rechten Uferseite

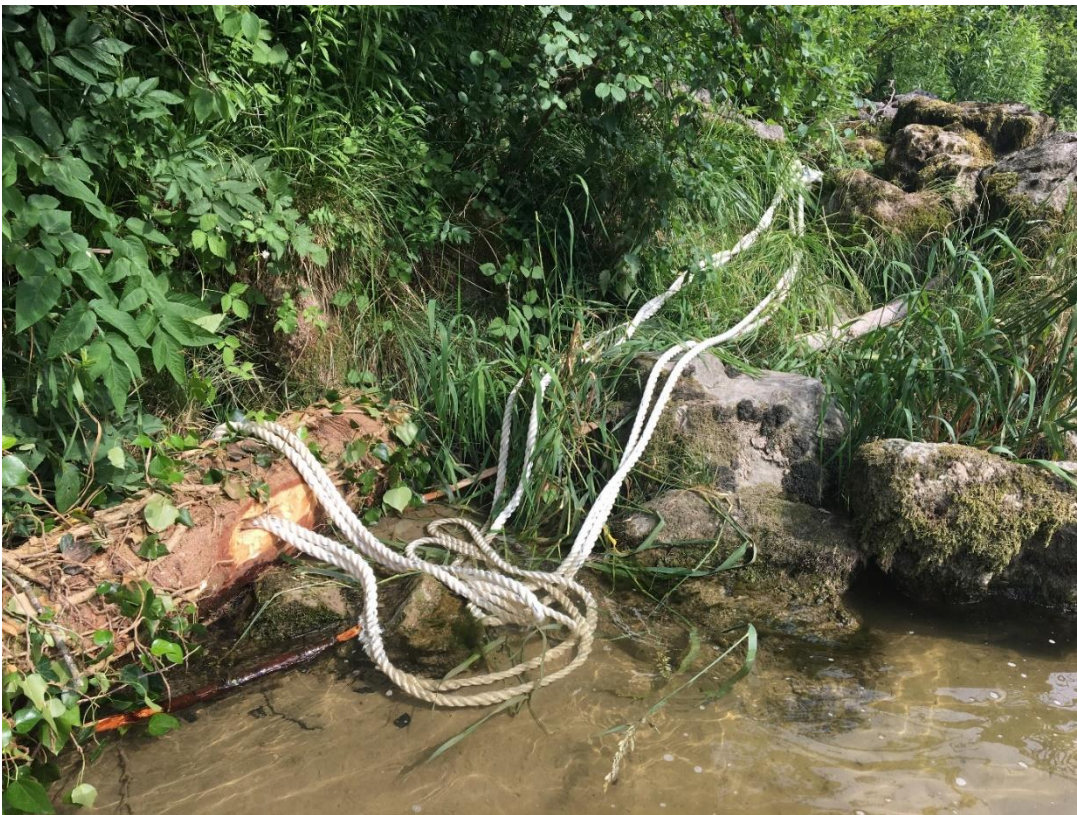
Abbildung 13: Befestigung des Raubaums an einem langen Seil. Bei Hochwasser wird sich der Standort des Raubaums verändern

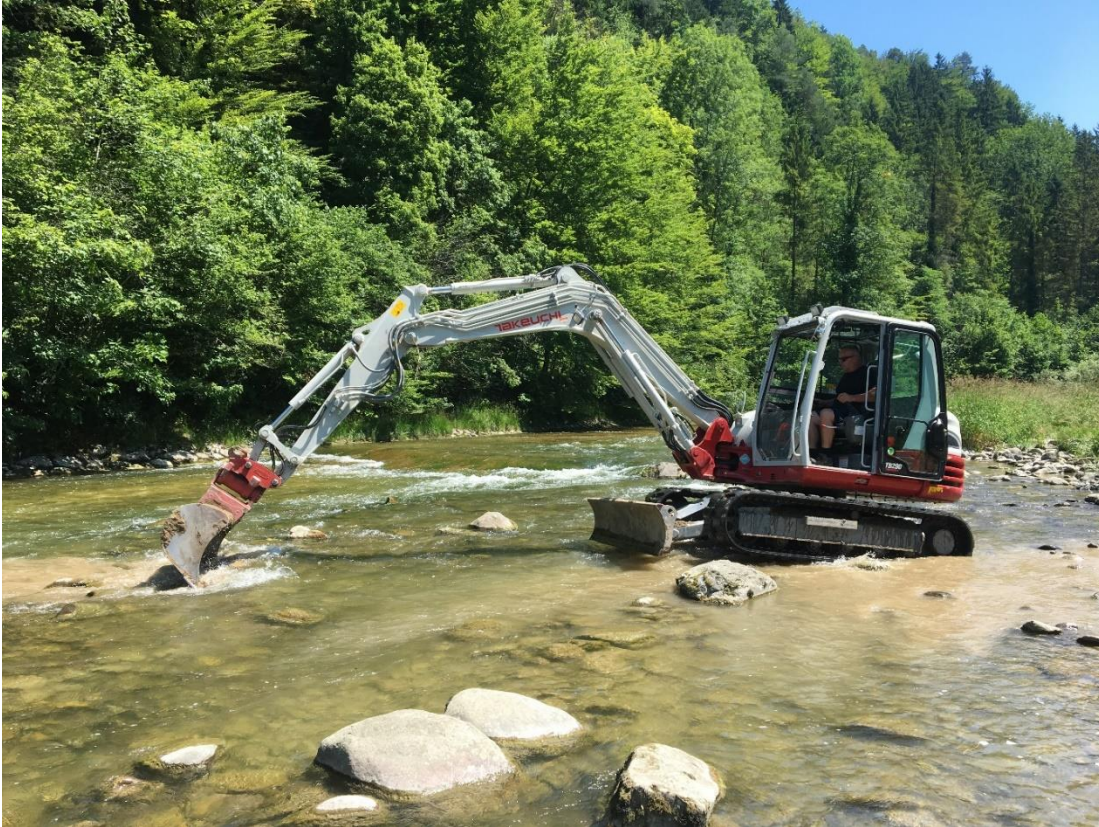
Abbildung 14: Vorarbeiten bei der unteren Stammuhne

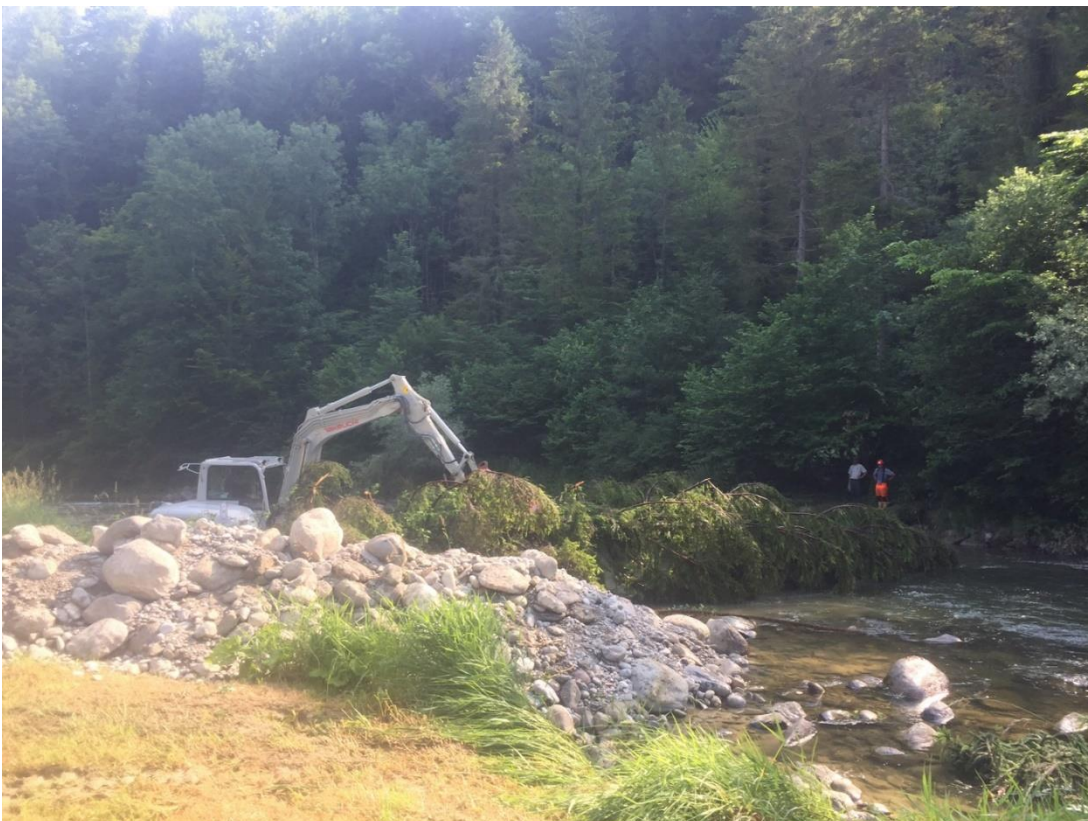
Abbildung 15: Setzen der Raubäume für die obere Stammuhne
